令和8年5月12日

橿原市 都市マネジメント部 道路河川課

下水道(雨水)の全国特別重点調査の結果の公表について

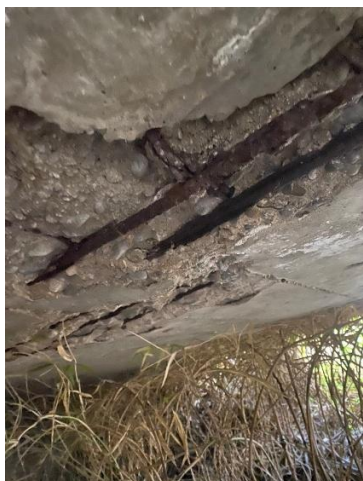
断面欠損の例①

橿原市で実施した雨水管路のひび割れや断面欠損は化学的な腐食によるものではなく主に中性化^{※4}に起因するものです。

※4 打ちたてのコンクリートは pH 13 程度を示す強アルカリ性であり、高アルカリ環境にあることで鉄筋が不動態被膜によって保護されています。コンクリートが乾燥・湿潤を繰り返すことで微細なクラックが生じ、空気や水に触れることで徐々に中性化が進行し不動態被膜が破壊され発錆しやすくなり、ひび割れ・断面欠損や剥離・剥落を招きます。

本調査において、写真 断面欠損の例①のような鉄筋露出の激しい損傷箇所が1箇所見られましたが、ほとんどの損傷箇所は写真 断面欠損の例②及び写真 ひび割れの例に示すような損傷でした。

檀原市では今回の特別重点調査によって確認された要対策箇所について、修繕による対策を実施していく予定です。
