物件詳細書(車両)

処分予定車両状況確認シート

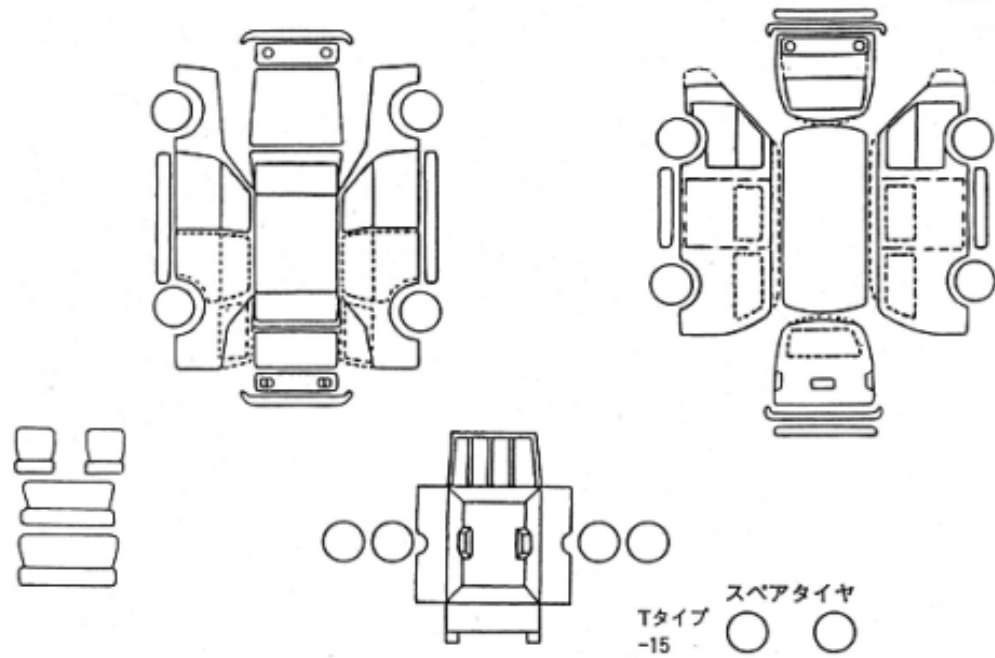
キズ・ヘコミ・サビ キズ・ヘコミ・サビの場所を凡例の記号で朱書きで記入してください。
 なおカードサイズ以上のキズ・ヘコミ・サビには英字に○をつけてください。
 売却処分の際には重要な事項となりますので正確に記入してください。

補足説明(上記図示困難な場合) 車両全体及び付属品に経年使用に伴う劣化・汚れ・キズ・へこみ・サビ等が有り
