大藤原京左京五条八坊の調査

橿原市教育委員会

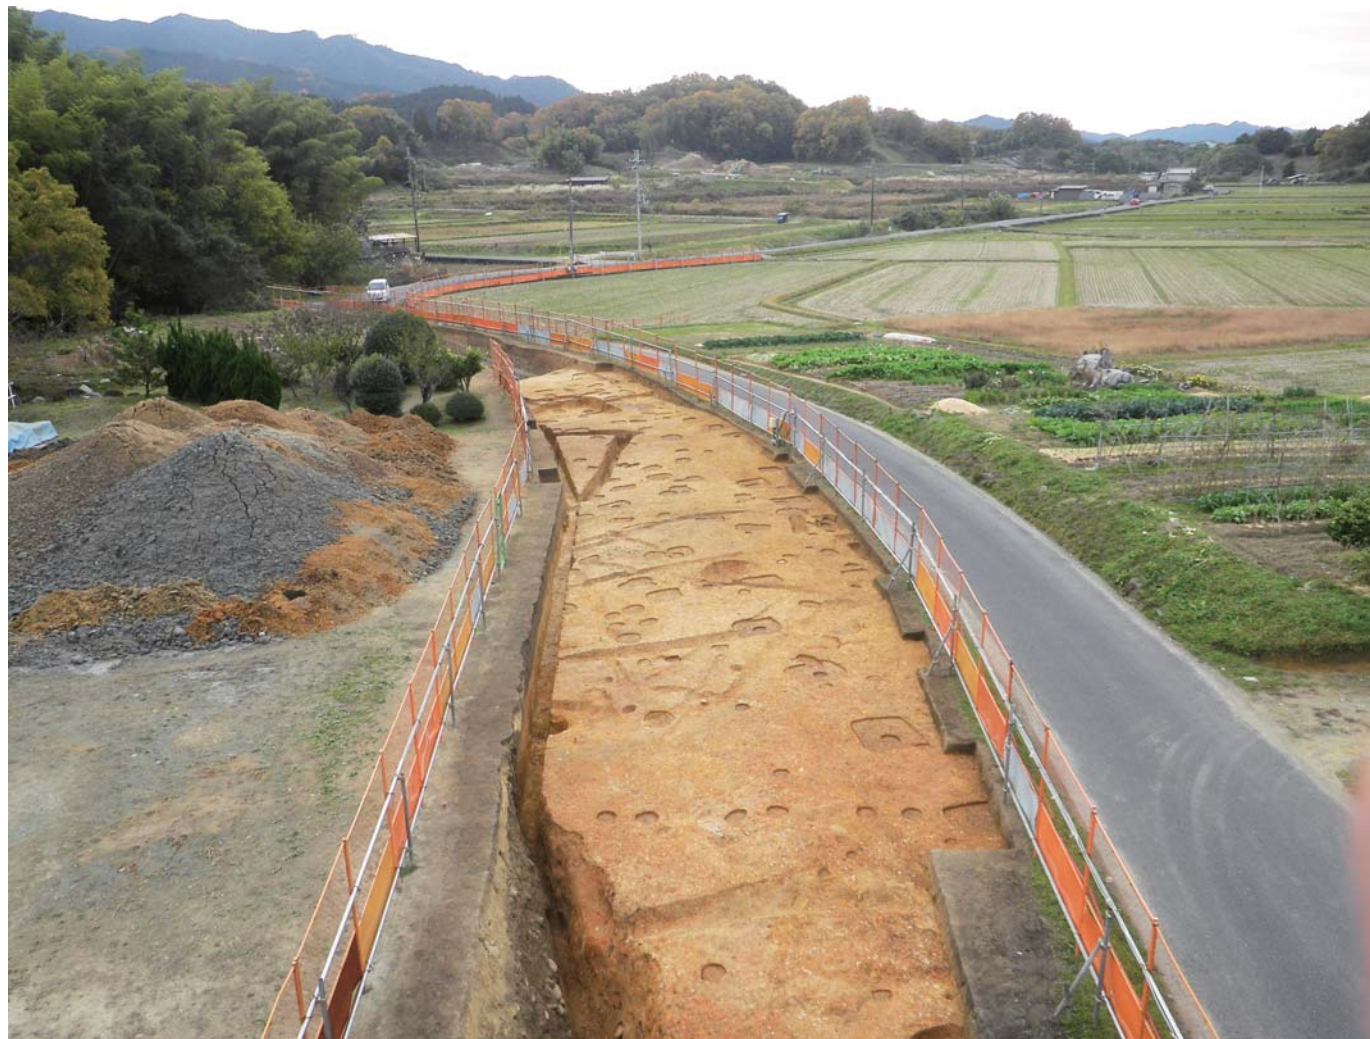
調査区北半部建物群 (北から)

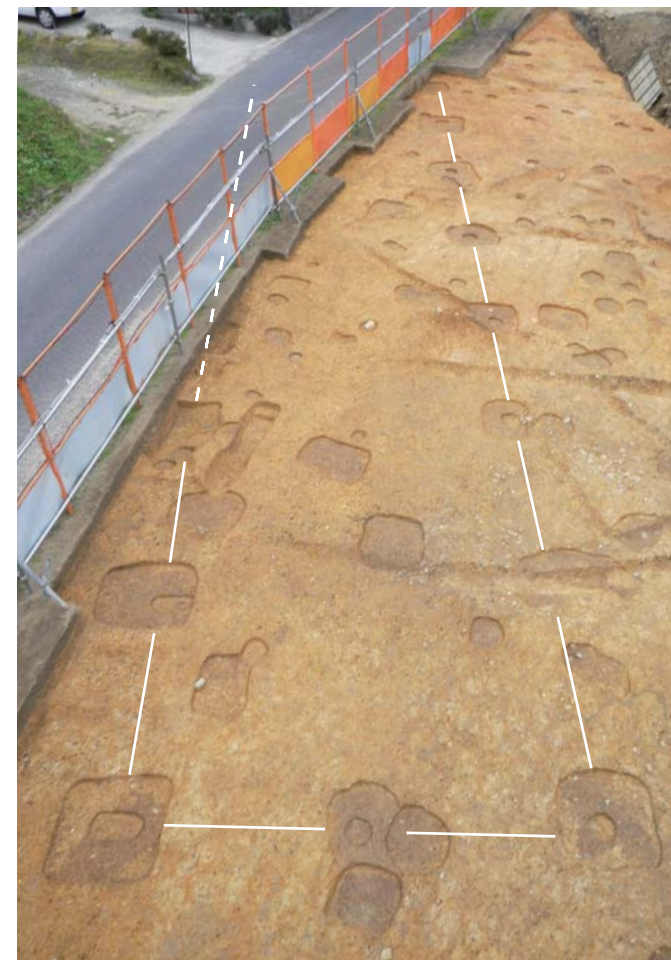
掘立柱建物 1 (南東から)

掘立柱建物 1 南北 7 間以上 × 東西 2 間の南北建物。柱掘形は、一辺 0.6～1.0m の隅丸方形。時期は 6 世紀後半頃です。

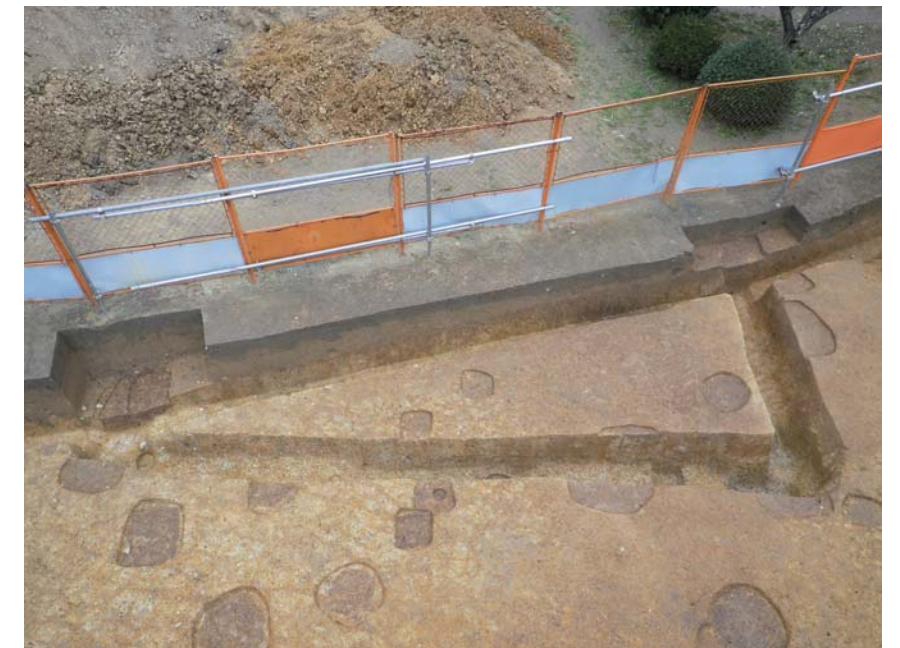
大壁建物 (西から)

大壁建物 「コ」字状に巡る溝（一辺 7.0m・幅 0.5～0.7m・深さ 0.4～0.8m）で、断面形は逆台形を呈する溝です。溝の外側の肩部には 6 基の柱穴が等間隔に並びます。掘立柱塀 2 との重複状況から、6 世紀後半以前の建物と考えられます。

②3 種類の異なる構造の建物が見つかりましたが、その中で、最も古いのが大壁建物です。大壁建物は、池と共に渡来人との関わりが指摘されている遺構です。今回、大壁建物が堤の上で見つかった事は、池の築造と渡来系集団との関連を示すものとして注目されます。

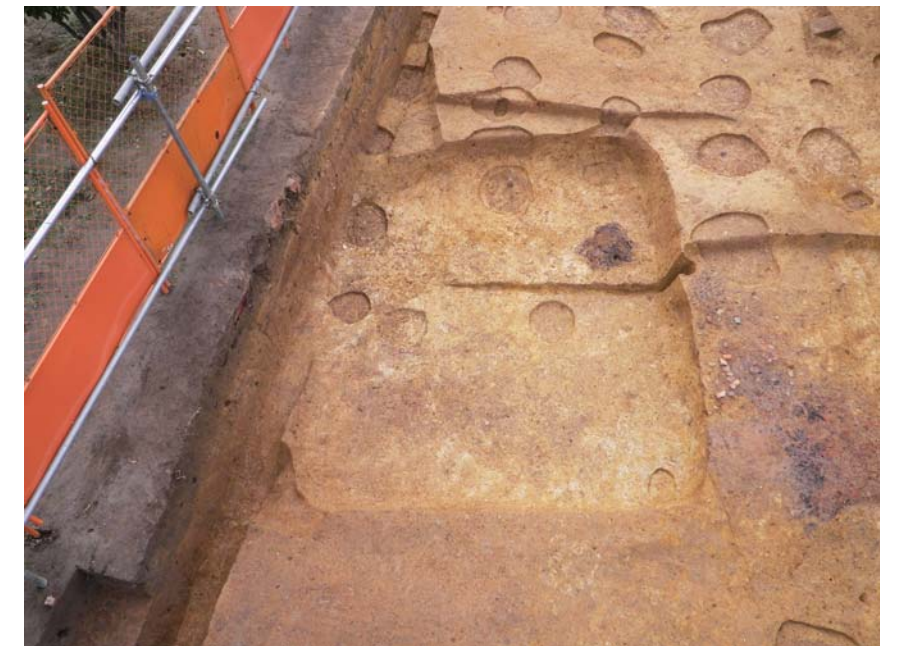
竪穴建物 1 (北西から)

竪穴建物 1 平面形は方形を呈します。その規模は一辺 3～3.4m・深さ 0.25～0.4m を測ります。時期は 7 世紀前半頃です。

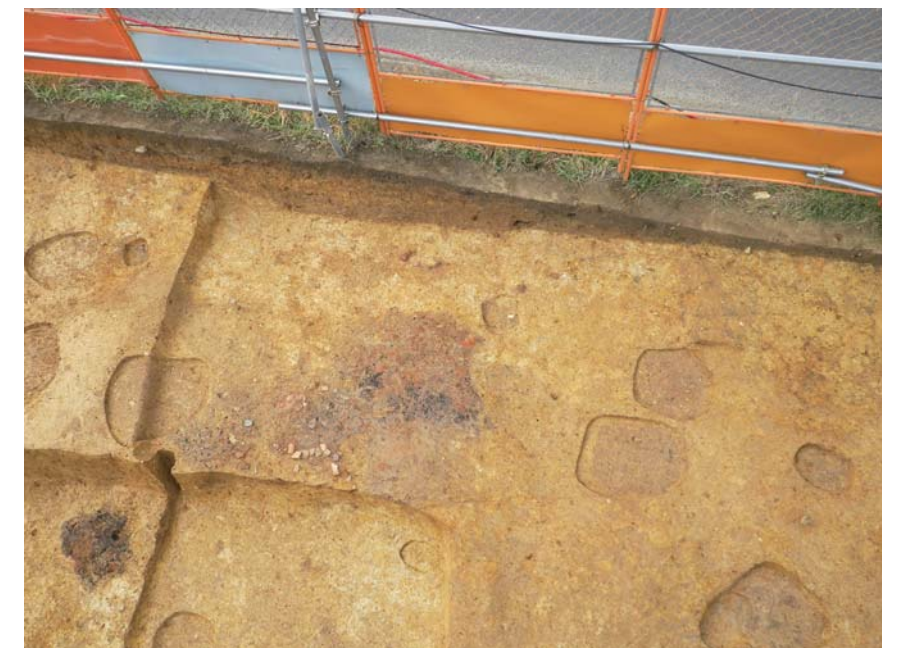
竪穴建物 2 (東北東から)

竪穴建物 2 西半部が調査区外の為、平面形は不明です。その規模は東辺 3.8m・深さ 0.2m を測ります。時期は 6 世紀末頃です。
