橿原市指定文化財「東の平田家（旧旅籠）」改修工事の概要

- ・ 工事件名 橿原市指定文化財旧平田家改修工事
- ・ 工事場所 奈良県橿原市北八木町2丁目1番1号
- ・ 工事主体 橿原市
- ・ 工期 平成23年3月14日～平成24年3月16日（予定）

- ・ 種別 有形文化財（建造物）
- ・ 指定年月日 平成22年6月25日
- ・ 年代 18c後半～19c前半
- ・ 構造形式 主屋：木造2階建、桁行14.55m、梁間9.63m
南側入母屋造、北側切妻造、西側本瓦葺、東側棧瓦葺
角屋：木造2階建、桁行6.00m、梁間9.64m、主屋東南部に接続
東側切妻造、南側本瓦葺、北側棧瓦葺、東、西、南、北側庇棧瓦
- ・ 面積 敷地面積 257.45㎡（隅切り部含む）
延べ床面積 349.51㎡（1階173.01㎡、2階176.50㎡）
建築面積 189.85㎡

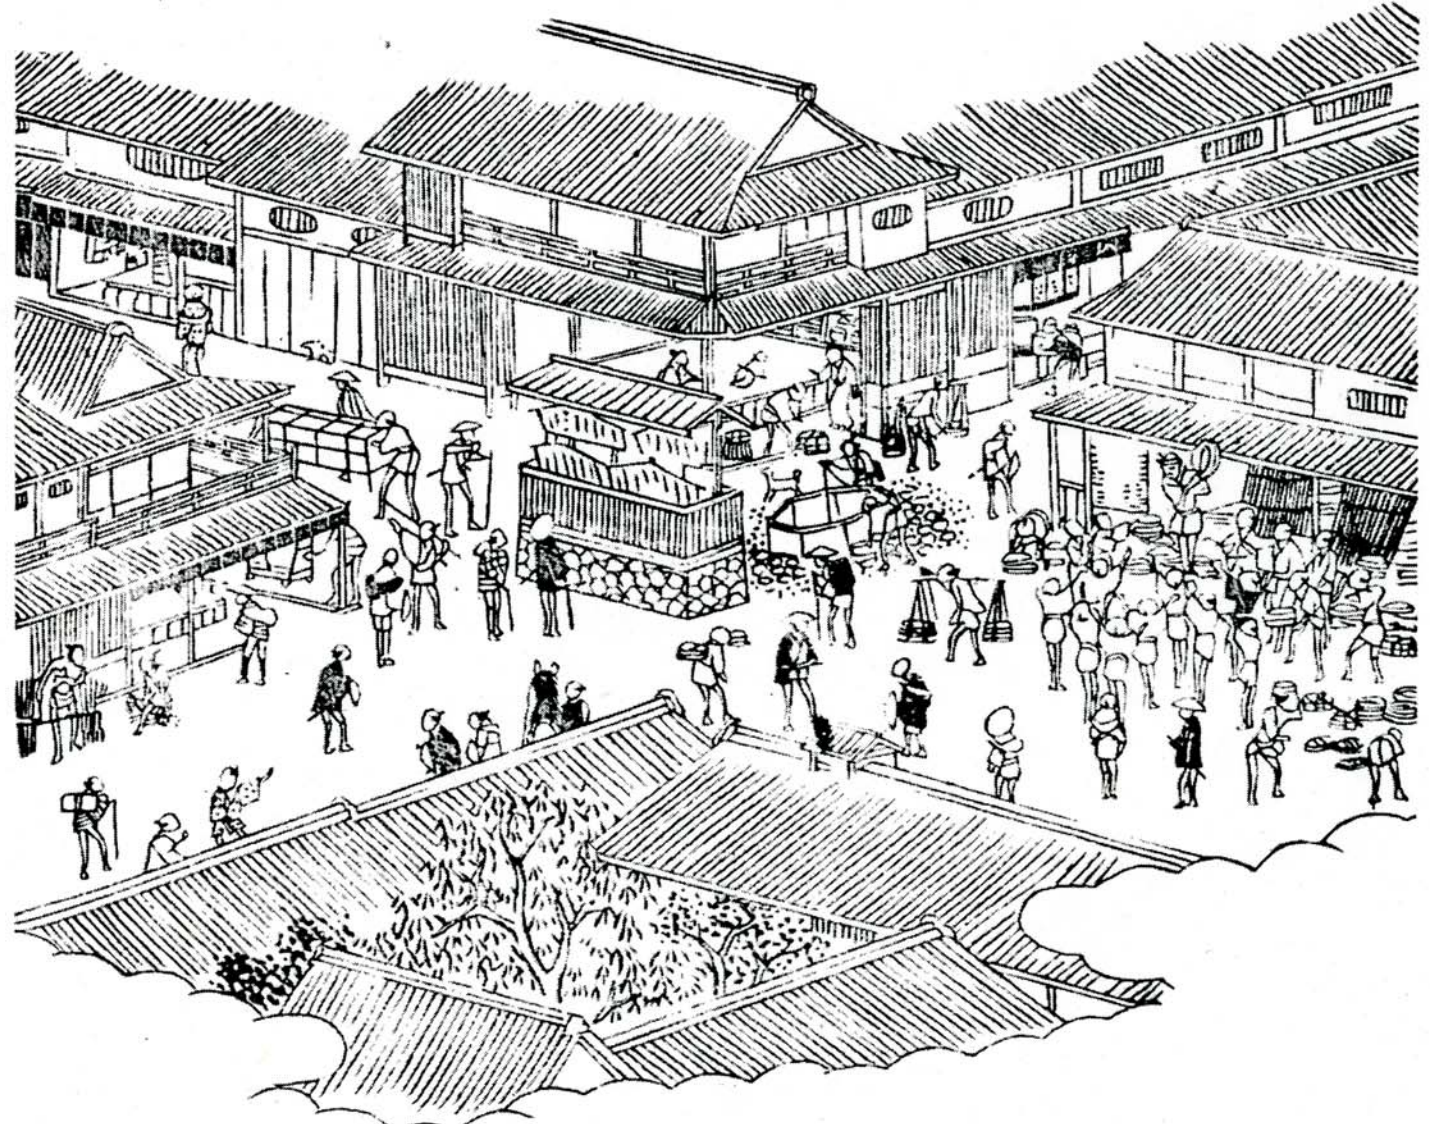
さいごくさんじゅうさんしよめいしよえず
 西国三十三所名所会図

また、『西国三十三所名所図会』の『八木札街』にも中央に高札、現在も残存してい

る六角形枠の井戸を中心とした町の賑わいが表現されています。絵図には東の平田家と西の平田家が描かれており、どちらも南側が入母屋造で、2階の街道筋に手すりが回されている様相は、今もその面影をよく残しています。絵図は嘉永6年(1853)に描かれているので、平田家は少なくとも絵図が描かれる前に建設されていたと考えられます。今のところ棟札など直接建てられた時期を記した資料は発見されていませんが、古文書、構造手法、鬼瓦の箋書などから、18世紀後半～19世紀前半に建築されたと考えられます。年代が記されている資料として大棟東南面の鬼瓦に「天保七申六月作」(1836)の箋書があり、屋根の葺き替えを行った時期のものと推察されます。

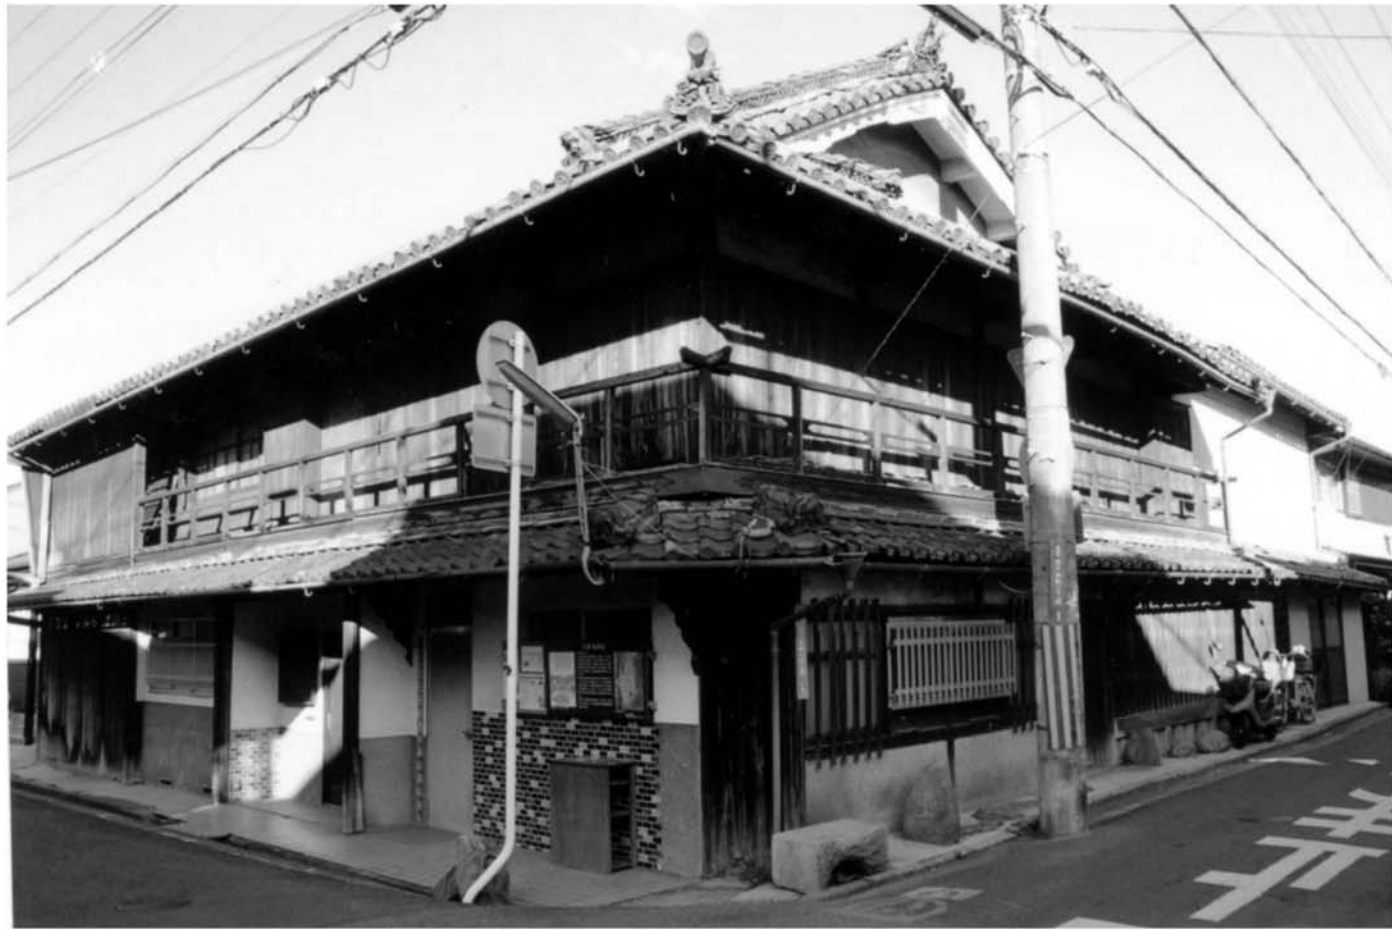
本建物は5年近く空き家になっていたため、雨漏りが随所に見られ、それに伴う柱や梁の腐食や、蟻害も随所に見られました。また、建物全体も南西側にねじれながら傾いていました。さらに、道路より敷地がかなり低く、雨水が床下に入り込むことにより床下環境がかなり悪化していました。

建物外観（南西から・修理前）

今回の改修工事では、腐食した柱・梁などを修理し、地盤をより道路面上げることにより床下環境を改善するために建物全体を一旦持ち上げて、基礎コンクリートを打ちつつ、腐朽した柱下端・土台等を補修した後、ワイヤーで引っ張って歪みを修理しました。また、耐力壁を付加して、構造の補強を図っています。

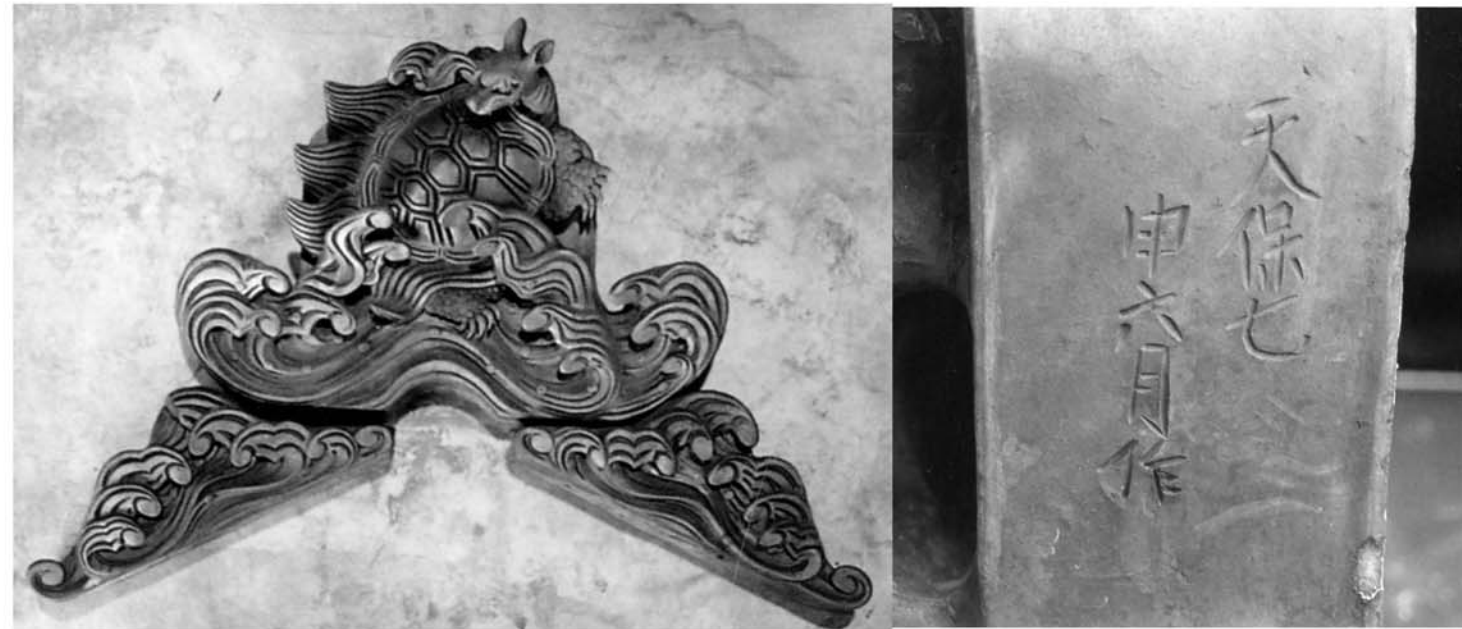
大棟南鬼瓦

同・篋（へら）書

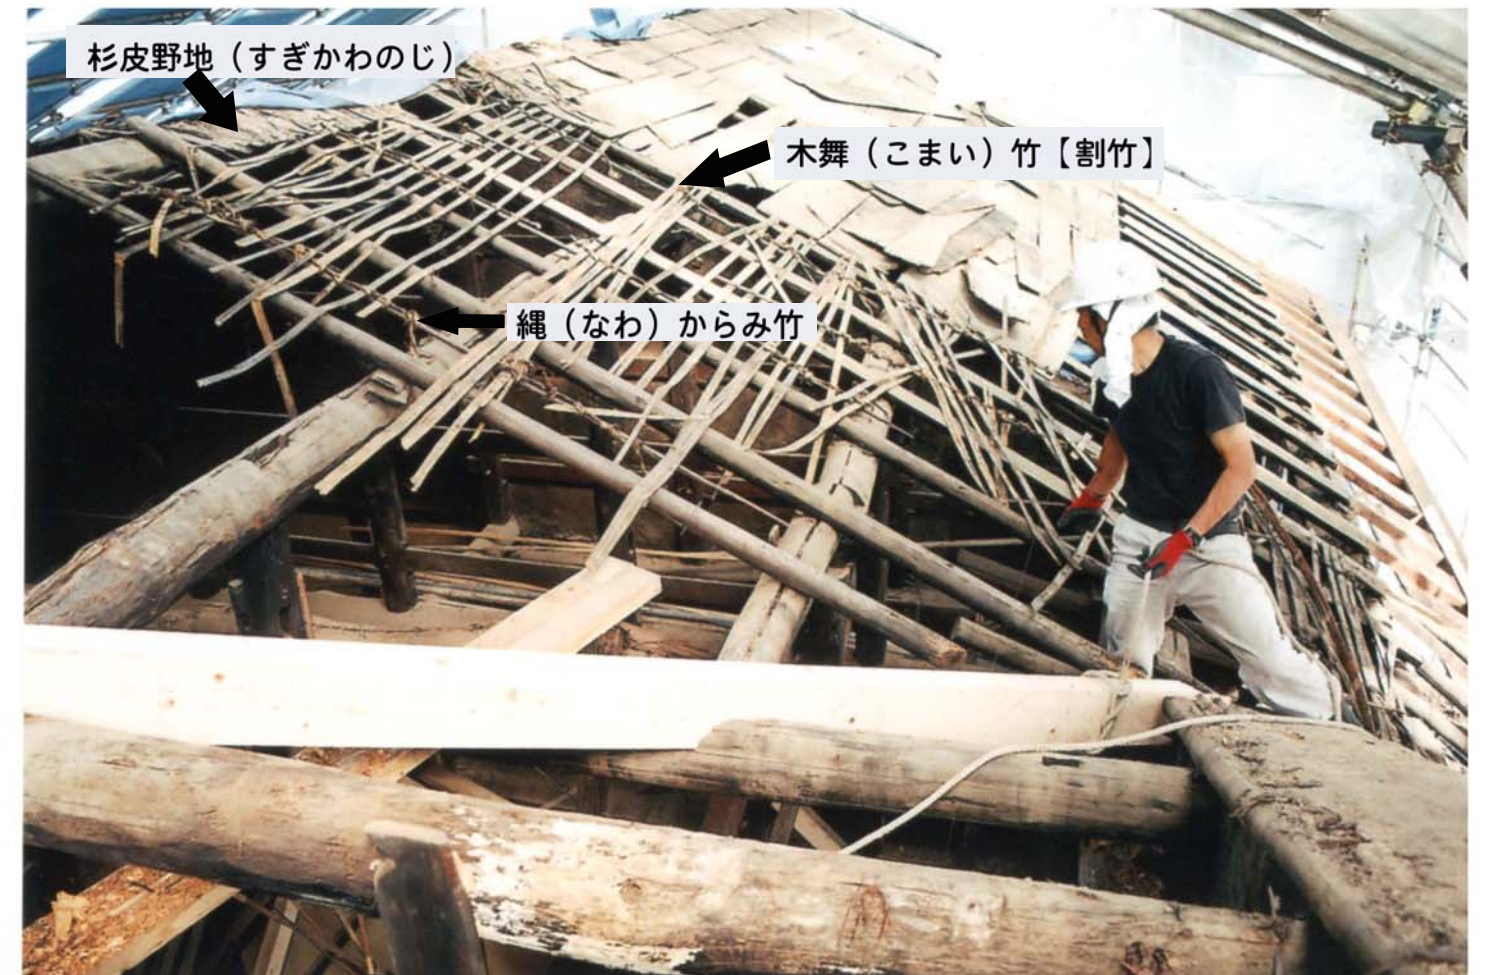
屋根下地の様子（角屋南面）
