# 本薬師寺跡、藤原京右京八条三坊 発掘調査の成果

令和元年 9 月 25 日 橿原市教育委員会 文化財課

調査地 橿原市城殿町地内（別紙位置図参照。調査地は特別史跡の指定範囲外）  
調査期間 平成 31（2019）年 2 月 25 日 ～ 同年 3 月 30 日  
調査面積 118 m<sup>2</sup>  
調査原因 史跡周辺環境改善に向けた農道改良検討に先立つ確認調査  
調査機関 橿原市教育委員会事務局文化財課

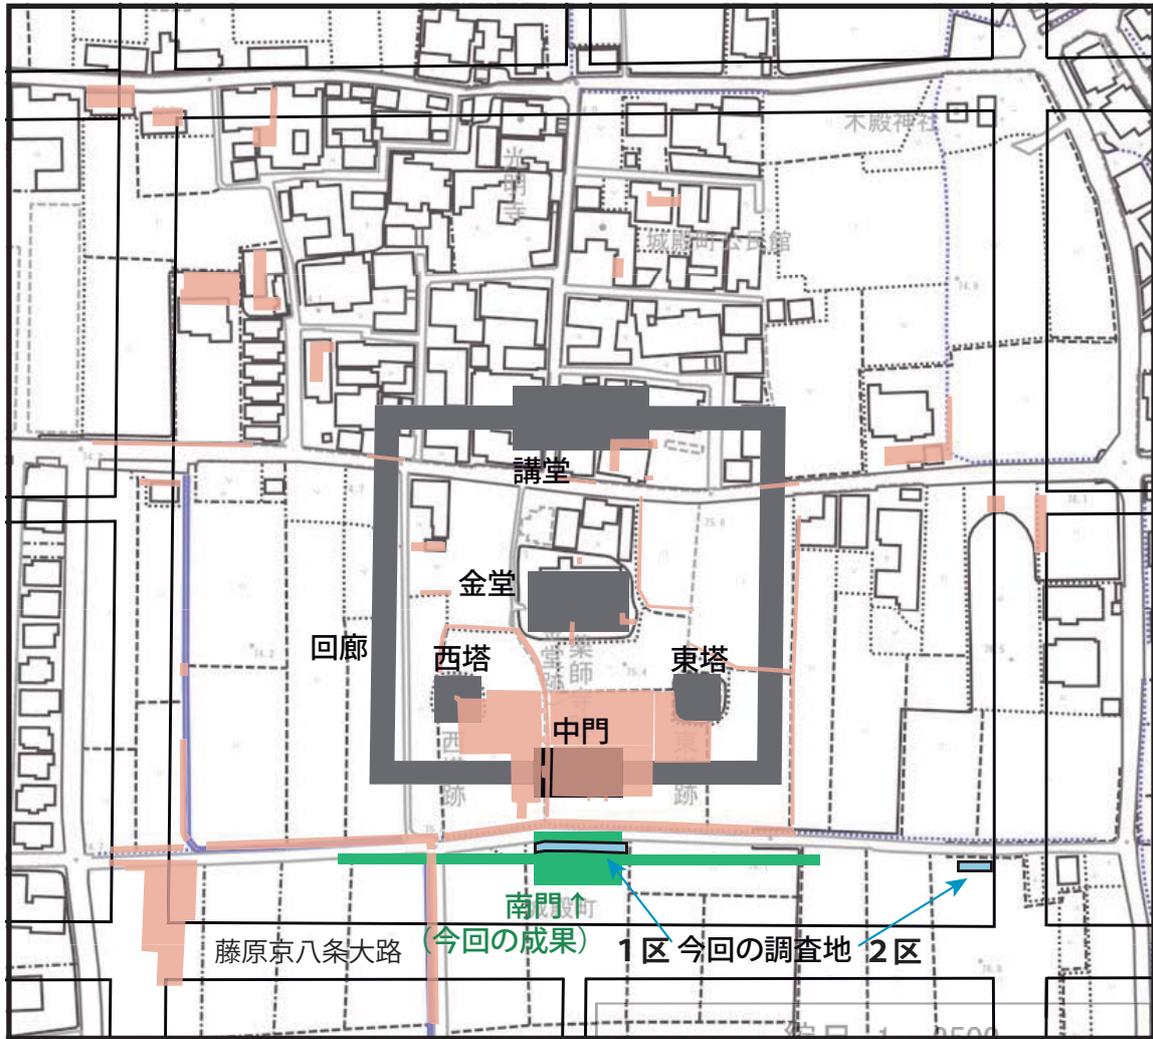
調査区の位置と伽藍配置

- 過去の発掘調査地
- これまでに明らかになっている伽藍配置
- 今回明らかになった南門（塀の範囲は不明）

現在、本薬師寺跡には金堂・西塔・東塔の基壇（及びこれらに伴う礎石等）が地上に残されています。その南側を通る東西方向の農道の南側、二ヶ所（調査区 1 区・2 区）において発掘調査を実施しました。

1 区は本薬師寺伽藍の中軸線上、中門（1993 年の発掘調査で確認済。）から約 20m 南の地点に位置します。1 区の調査では南門の存在が初めて確認されました。南門関連の遺構として基壇外周の石敷、南門基壇盛土、南門礎石の据付痕・抜取痕があります。

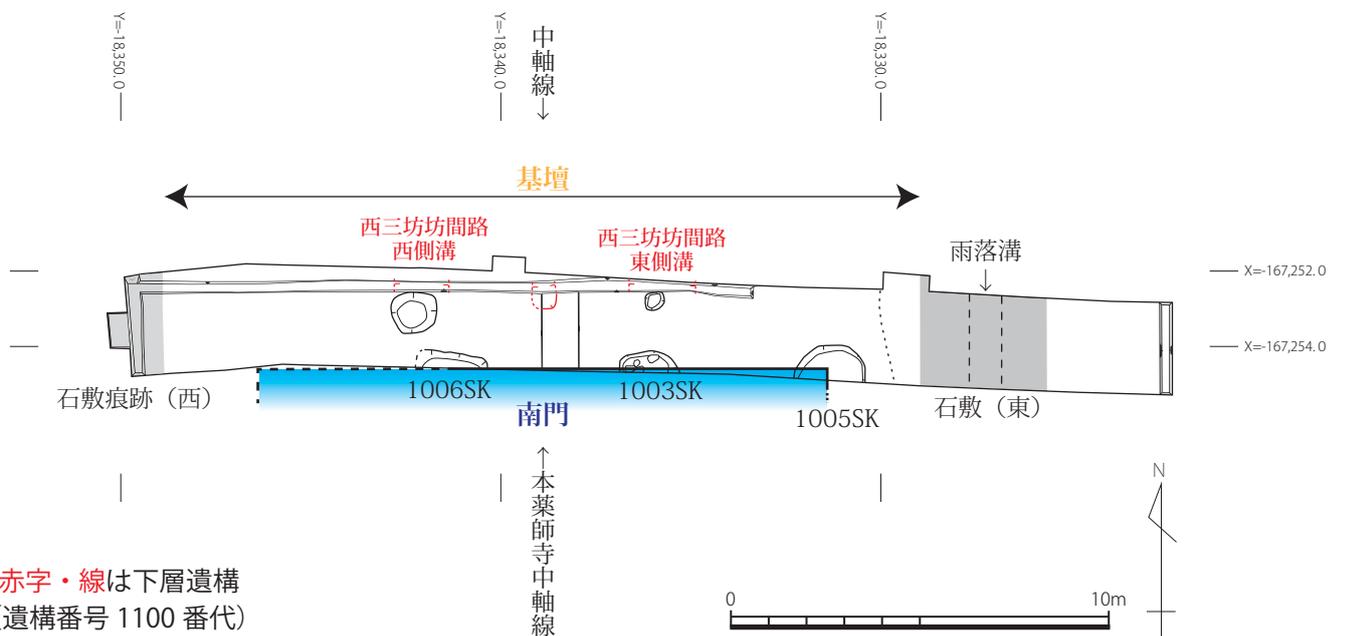
調査区 1 区 遺構平面図 (S=1/200)

赤字・線は下層遺構  
(遺構番号 1100 番代)

1 区の東半では東西幅 3.3m の石敷を検出しています。20～40 cm 大の石を密に敷き詰めており、南門基壇の周囲を巡る石敷であると考えられます。石材が激しく劣化している部分や後世に抜き取られた部分もありますが、約 7 割の範囲で石材及びその痕跡が遺存しています。石敷の中央部には、幅約 0.6m・深さ最大約 0.1m を測る南北方向の雨落溝も構築されています。

1 区の西端部でも石敷の痕跡を検出しています。この地点は東側の石敷から本薬師寺中軸線で折り返したちょうど対称の位置にあたります。東・西石敷の間が南門基壇であり、その規模は東西 19.8m です。基壇は石敷面より上が削平されていますが、石敷面以下に若干ながら基壇を構築する盛土が残されていました。また、東・西石敷の基壇側辺沿いでは地覆石を据え付けた、あるいは抜き取った痕跡も確認できます。

基壇部分において南門の礎石据付痕・抜取痕であると考えられる土坑 3 基（1003・1005・1006SK）の存在を確認しています。基壇が大幅に削平されているため遺存状況は良くありませんが、位置関係から西側にもう 1 基の礎石があったと推測されます。周辺の発掘調査で発見されている遺構や平城薬師寺との関係性などから、今回発見された遺構が南門の北辺の礎石（柱）列であると考えられます。南門全体の構造については今後の周辺調査が必要となりますが、現時点で南門の構造・規模は桁行 3 間・東西長約 15mとなります。桁行寸法は 17 尺等間である可能性が高いと言えます。非常に大型の門です。

基壇盛土の下では下層遺構を検出しています。下層遺構としては南北溝 2 条があります。これは本薬師寺造営開始より前に構築された藤原京西三坊坊間路の東・西側溝です。過去の本薬師寺跡の発掘調査でも発見されている遺構で、藤原京および本薬師寺の造営過程に関わる重要な遺構として知られています。これが寺域の南側、南門付近においても発見されたこととなります。ま

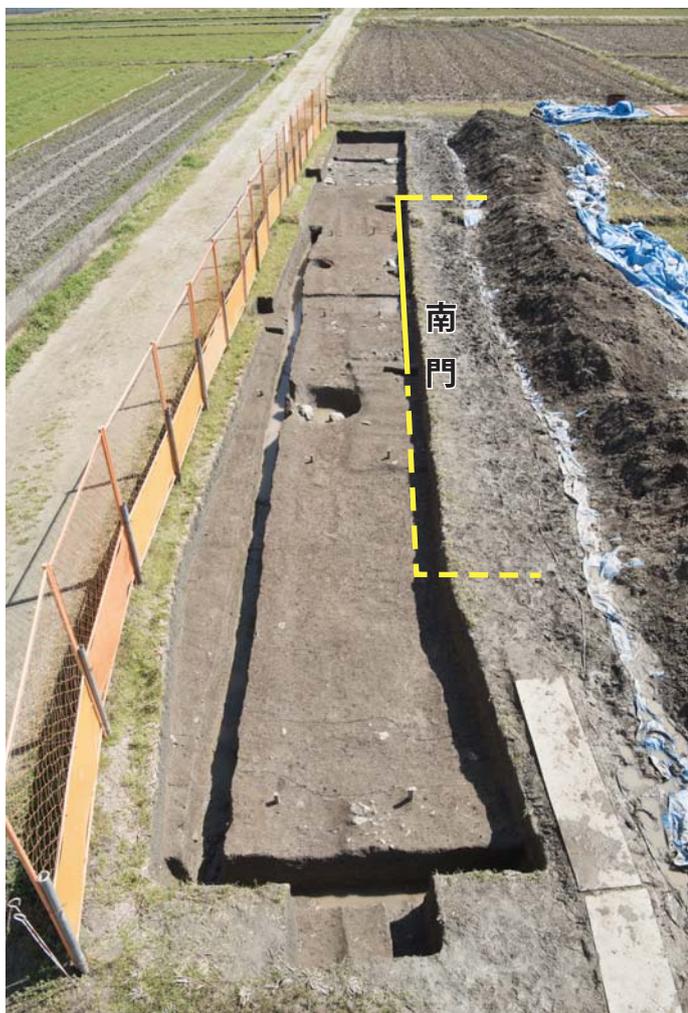
1区全景 完掘状況（西から）

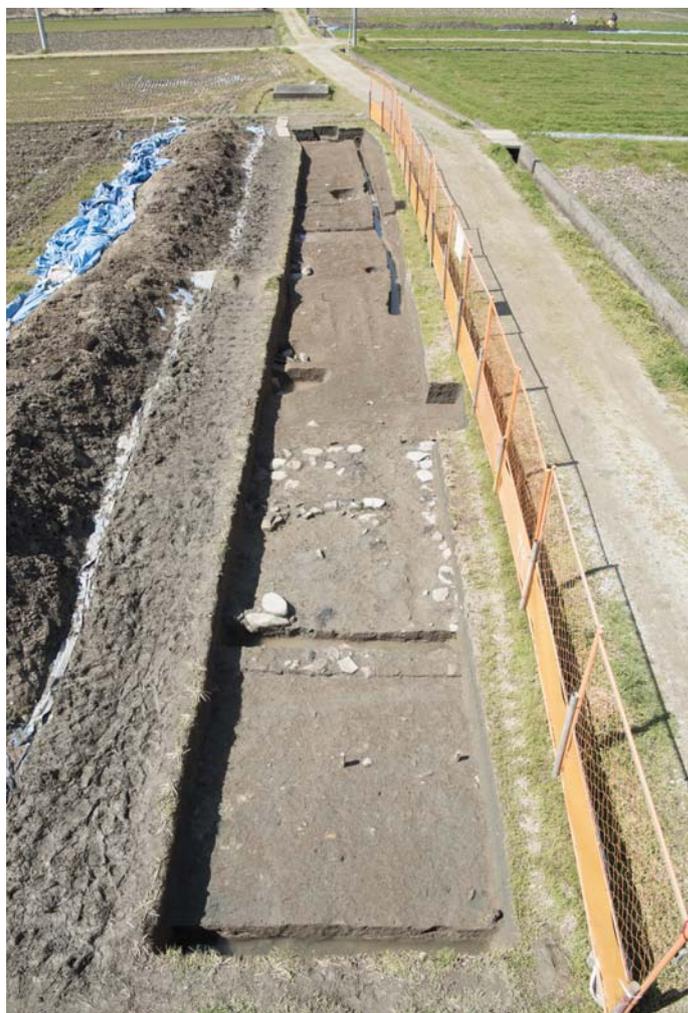
1区全景 完掘状況（東から）

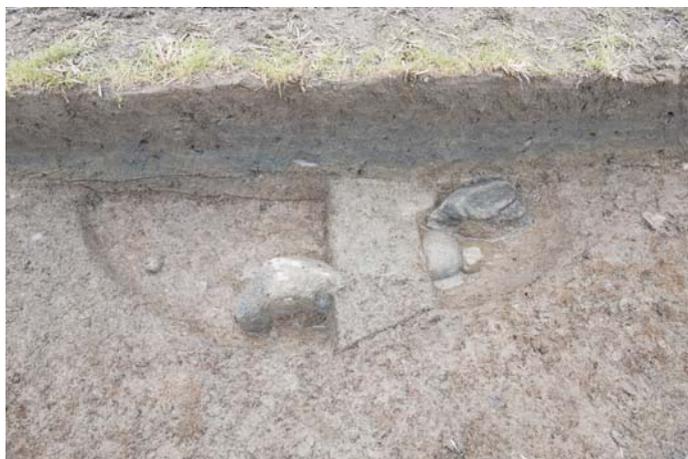
南門礎石据付穴 1003SK（北から）

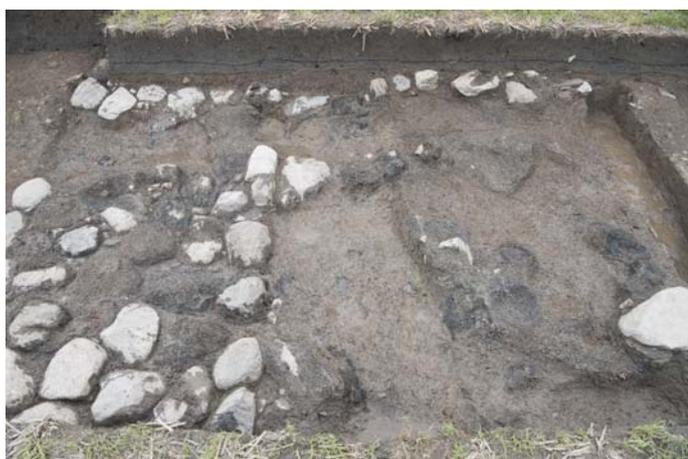
南門基壇外周の石敷（東）（南から）

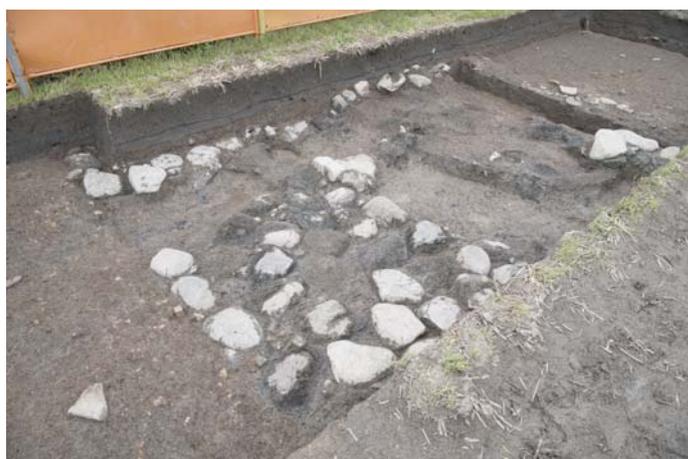
南門基壇外周の石敷（東）（南西から）
