SERIES  
シリーズ

安全対策・これだけは

## 草刈機の事故

## 刈払機事故の4つの特徴

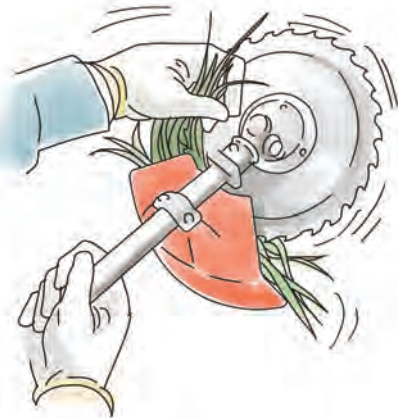
刃に絡まった蔓を取ろうと身を乗り出したとき、右手がスロットルレバーに触れ、回転刃が全開。指を切り裂く。

詰まり除去時や刈払機を置く時エンジン停止!

### 4 エンジンを止めずに起こった事故

- 回転を止めず、草の詰まりなどを除こうとして
- ⇒ 確実に、エンジンを切ってから

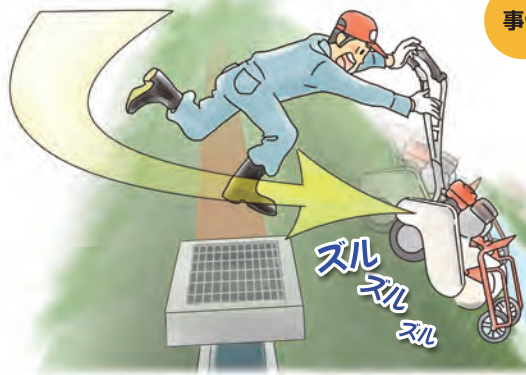
余裕がないところで方向転換をしようとして、排水路に引きずられ落下。右肋骨骨折。

直進時以外、要注意!  
畦での方向転換用の踊り場の設置

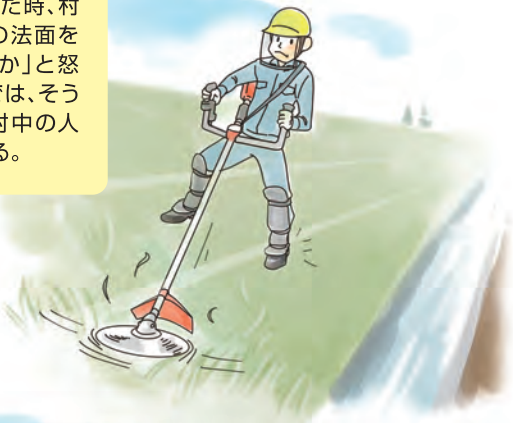
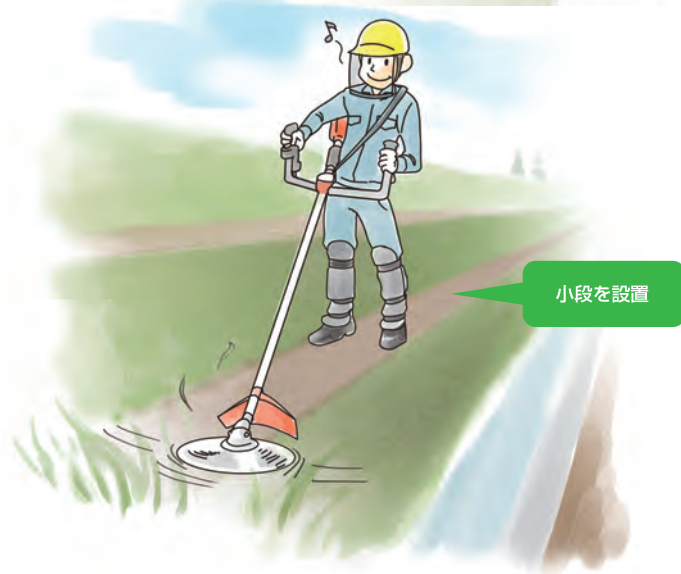
小段を設置

最初に小段を設けた時、村の年寄りから「公の法面を傷つけるとは何事か」と怒鳴られたが、現在では、そう言った人を含め、村中の人が小段を設けている。

傾斜面・法面に小段の設置、スパイク靴の着用

- 30~40° 以上の傾斜地・法面は滑りやすい
- ⇒ 小段の設置、スパイク靴の着用

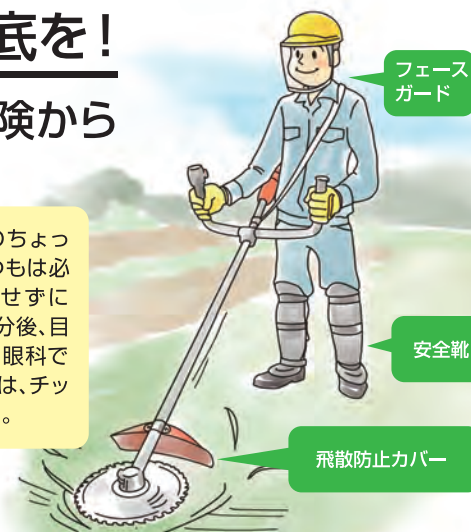
フェースガード

安全靴

飛散防止カバー

- キックバックや小石、チップの飛散
- ⇒ 防護の徹底、飛散防止カバーを外さない

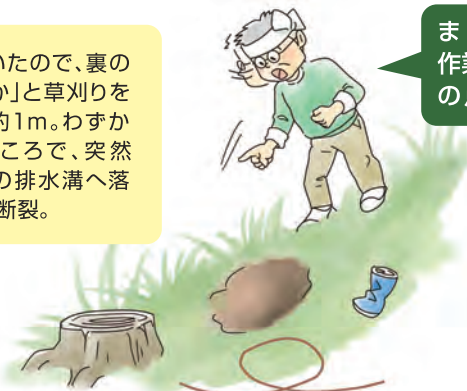
「お盆も近づいたので、裏の草刈りでもするか」と草刈りを始めた。草丈約1m。わずか4m進んだところで、突然1.5mの深さの排水溝へ落下。アキレス腱断裂。

草むらに潜む構造物(穴、溜桝)や切り株、大きな石、空き缶などを、まず点検

- 草むらの中に潜む構造物、異物
- ⇒ 慣れた場所でも、事前確認
